Strassenviadukt von Birchli-Einsiedeln über den Sihlsee nach Willerzell

Generelle Überprüfung des heutigen Zustands und Strategien für die künftige Nutzung des Viadukts

Verfasser: Eugen Brühwiler, Prof. Dr. dipl. Bauing. ETH/SIA/IABSE
Professor an der ETH Lausanne (EPFL)
EPFL-ENAC-MCS, Station 18, 1015 Lausanne

Bericht-Nr.: E16/09 (Umfang: 21 Seiten)
Datum: 6. Juni 2017

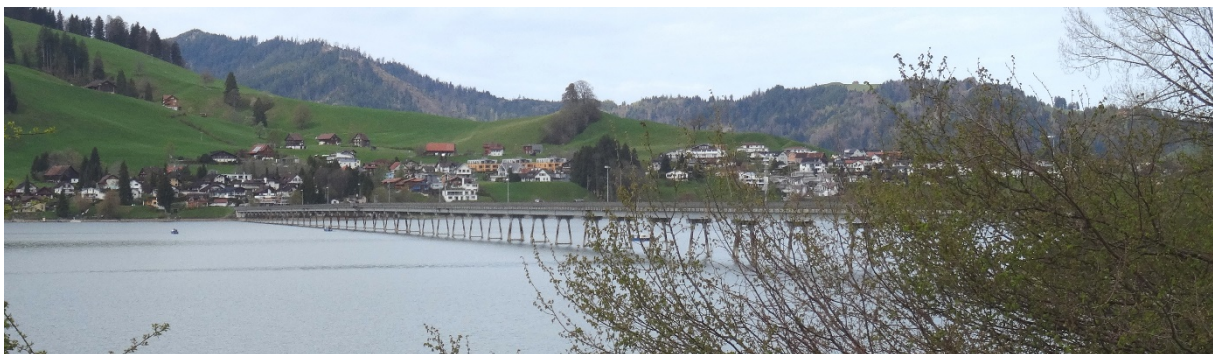
Bezug zur Umgebung (Bild 3): Das Viadukt ist als Seequerung von vielen Orten aus gut sichtbar. Das schlichte, filigrane Viadukt mit seinen rasch abfolgenden Pfeilerjochen und der strengen Linie seines Überbaus integriert sich dank der klaren Gliederung und leichten Erscheinung in die sanfte Seelandschaft. Das Viadukt erscheint als markantes, eigenständiges Objekt, das die Seefläche unterteilt und das Umgebung als Bezugspunkt prägt.

Bild 3. Ansicht des Viadukts von Willerzell aus (6. Mai 2017).

Das Viadukt visualisiert technische Effizienz (Bild 3 und 4): Mit einem Verhältnis von Trägerhöhe zu Spannweite von etwa 1:20 ist der Brückenträger schlank. Die rasch abfolgenden, feingliedrigen Pfeilerjoche ermöglichen dennoch eine grosse Transparenz, vermitteln aber auch den Eindruck von Stabilität. Die Repetition der immer gleichen Jochkonstruktion und die schnörkellose, gerade Linie des Überbaus verleihen dem Viadukt einerseits Ordnung und Strenge, andererseits eine gewisse Dynamik und Kühnheit. Die hellgraue Farbe des Korrosionsschutzanstrichs der Stahlkonstruktion und die gut proportionierten Randabschlüsse der Betonplatte tragen zur Integration des Viadukts in seine Landschaft bei.

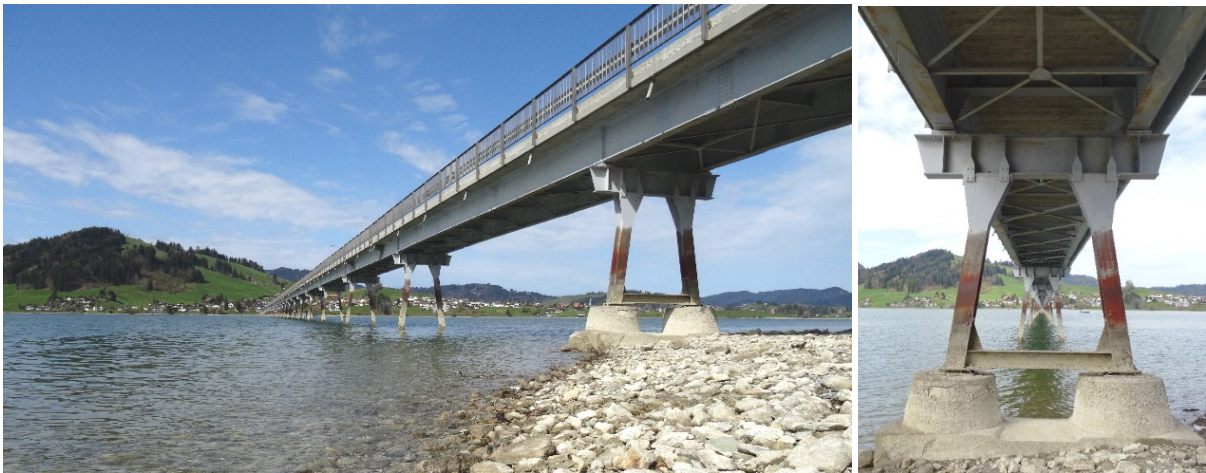
Bild 4. Eindrücke des Willerzeller-Viadukts (6. Mai 2017).

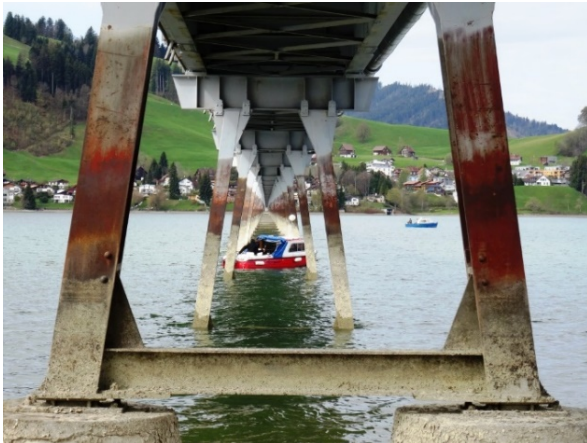
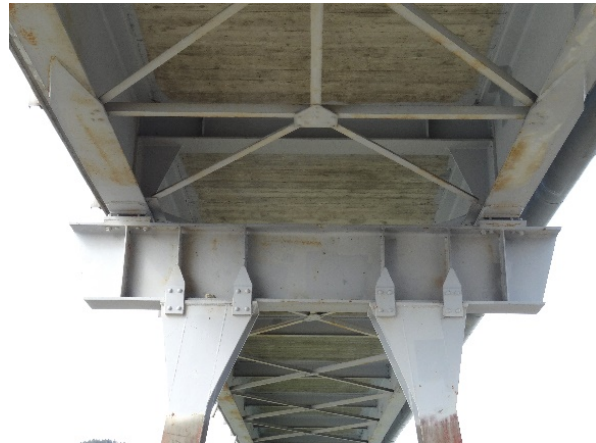
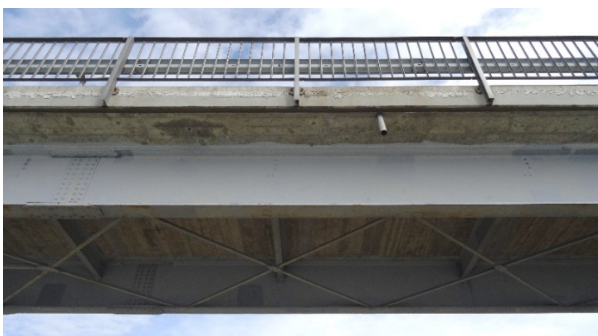
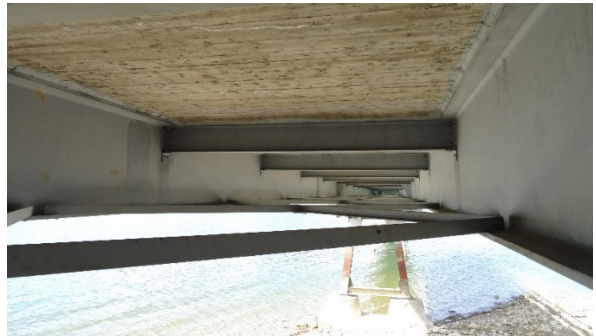
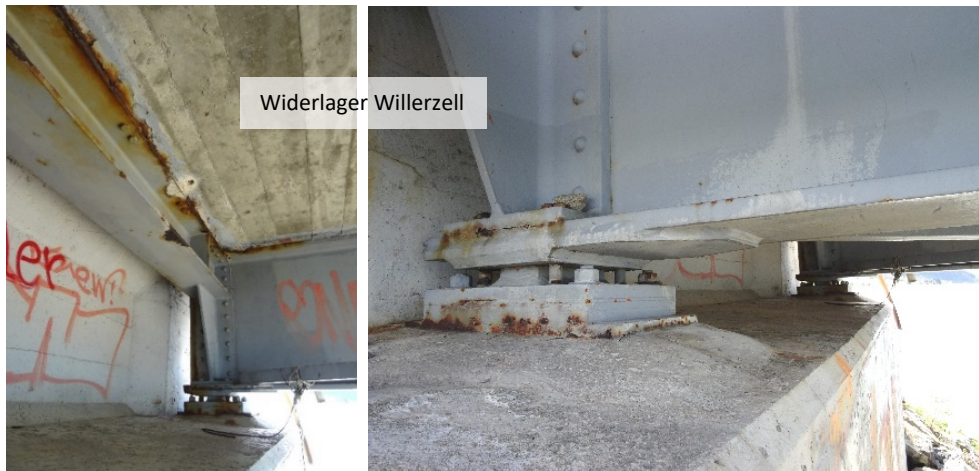
a) Allgemein: Die grossmehrheitliche Fläche der Stahlkonstruktion, d.h. die beiden Hauptträger, Querträger, Verbände und der Kopfbereich mit Traverse der Pfeilerjoche, ist durch die als «Schutzdach» wirkende Fahrbahnplatte vor Regen geschützt. Der Zustand der Stahlkonstruktion ist gut bis befriedigend (Bild 6), denn die mit dem hellgrauen Anstich versehenen Flächen sind vor Korrosion geschützt. Die wenigen sichtbaren Korrosionsstellen beschränken sich auf einzelne Flächen von Unterflanschen und einzelne Grenzbereiche zwischen Beton und Oberflansch der Stahlträger. Der Korrosionsschutzanstrich der Stützenbereiche, die sich im Bereich des wechselnden Wasserstands des Sihlsees befinden, ist hingegen über die Zeit durch Wasserwellen und Regen abgetragen worden (Bild 6 oben links). Diese Flächen sind – bei tiefen Wasserstand – einer langsam ablaufenden, flächigen Korrosion ausgesetzt.

Bild 6. Allgemein noch guter Zustand des Korrosionsschutzanstrichs (6. Mai 2017)

Die Untersuchungen der Schichtstärken des Korrosionsschutzanstrichs durch das Ingenieurbüro Flückiger + Bosshard¹⁹ ergaben eine stark variable Schichtstärke von 130 – 400µm und eine noch gute Haftung des Anstrichs. Somit ist der bestehende Korrosionsschutzanstrich weiterhin wirksam.

Der Zustand der Fahrbahnplatte aus Stahlbeton ist heute befriedigend bis gut. Die Untersicht der Betonplatte (Bild 6) zeugt von einem guten Zustand, d.h. es gibt keine Anzeichen von Bewehrungskorrosion im Beton. Die Randabschlüsse wurden vor 10 Jahren instandgesetzt und sind heute in einem noch guten Zustand. Allfällig wieder aufgetretene vereinzelte Schäden (in Form von Bewehrungskorrosion) an den erst vor 10 Jahren instandgesetzten Randabschlüssen sind nicht relevant für die Tragsicherheit des Trägers.

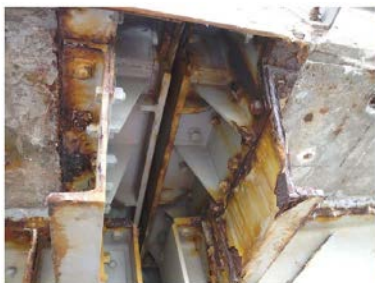
b) Lokal: In den Bereichen der Gelenke und Dilatationsfugen (Fahrbahnübergänge) der 7 Gerber-Träger ist der Korrosionsschutz wahrscheinlich seit längerer Zeit nicht mehr wirksam und es findet eine mehr oder weniger aktive Korrosion statt (Bild 7 oben links und Mitte).

Abb. 2.5 Randbereich bei FÜ 2 (Einfachprofil), OWS Korrosionsschäden 2010

Dies ist auf die undichten Fugenkonstruktionen zurückzuführen, indem Wasser, im Winter mit Tausalzen belastet, durch diese Fugenkonstruktionen dringt und direkt auf die darunterliegenden Stahlbauteile einwirkt und so eine Korrosionsaktivität unterhält. Es ist zu vermuten, dass in diesen Bereichen – ausser dem Ersetzen des elastischen Fugenabdichtungsbands – noch nie wesentliche Unterhaltsarbeiten ausgeführt wurden, sodass die Stahlkonstruktion seit vielen Jahren korrodiert.

- Kurzfristig (in den nächsten Jahren): 1) Wiederherstellung des Korrosionsschutzanstrichs für alle Flächen, wo der Anstrich nicht mehr existiert. Dies betrifft vor allem die korrodierenden Stahlbauteile der Gerbergelenke und die Pfeilerbereiche, die bei niedrigem Wasserstand zum Vorschein kommen. 2) Abdichtung der Fahrbahnübergänge (Auswechseln der Fugenbänder).
- Mittelfristig (in 10 bis 15 Jahren): 1) Erneuerung von Belag und Abdichtung sowie Instandsetzung der Randabschlüsse. 2) Wiederherstellung Anstrich der Geländer.

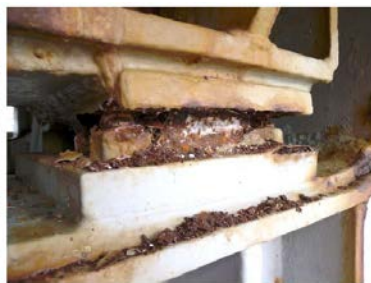
Abb. 2.6 Gerbergelenk bei FÜ 2 (fest) Korrosionsschäden 2010

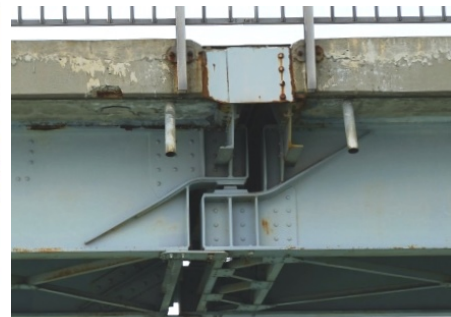
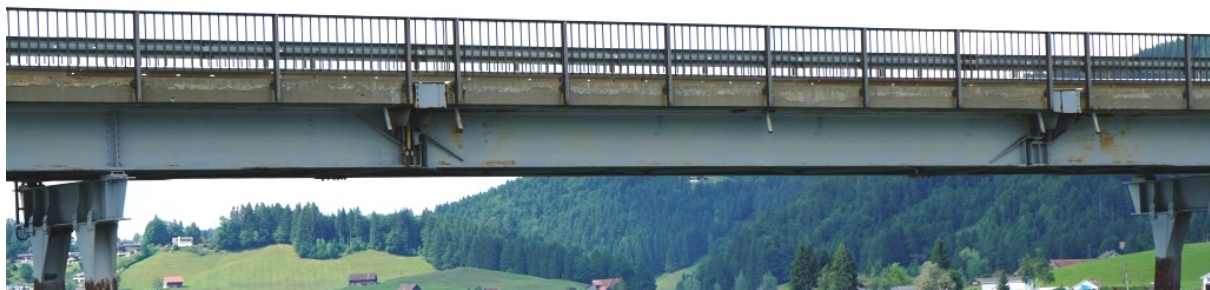
Bild 7. Korrosion der Stahlbauteile der Gerbergelenke bei den Fahrbahnübergängen. Oben links und Mitte: Aufnahmen von 2010 (aus [19]); Oben rechts und unten: guter Zustand von Gerbergelenken im Juni 2017²⁰.

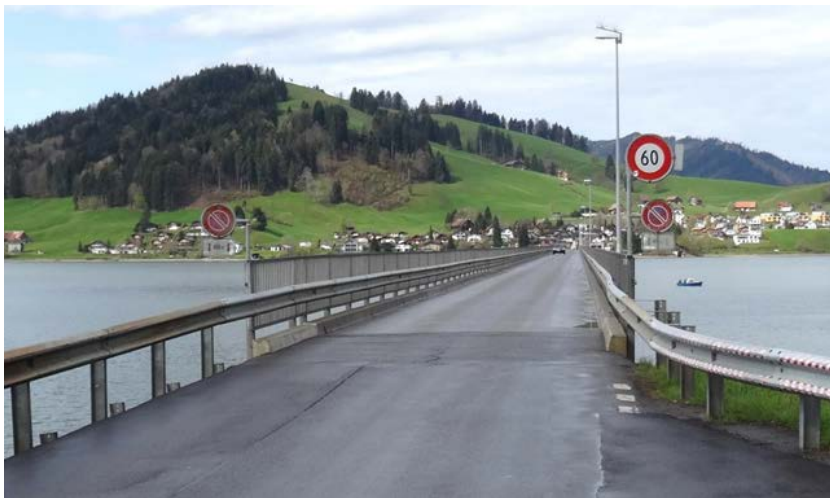
Bild 9. 4.5m breite Strassenfahrbahn des Viadukts mit Geschwindigkeitsbeschränkung; der engen Fahrbahnbreite angepasstes, vorsichtiges Kreuzen von Personenwagen. (Fotos: 6. Mai 2017)

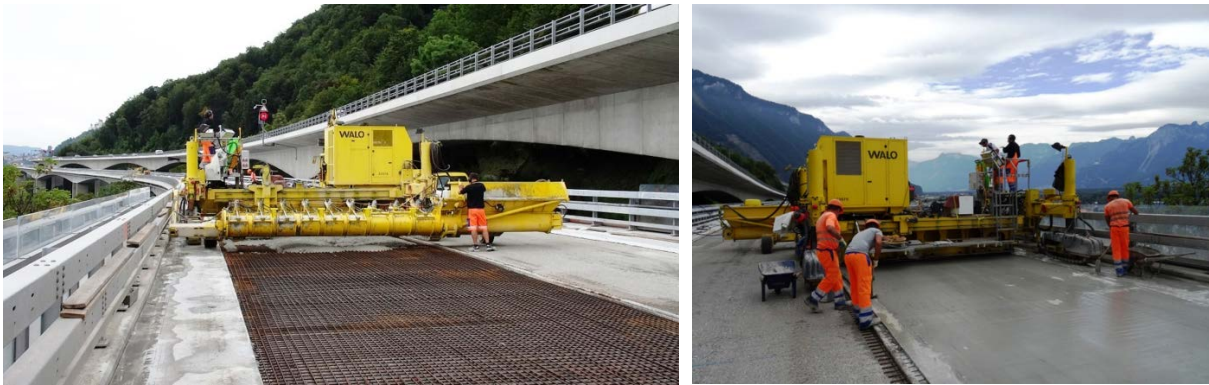
Bild 12. Einbau von Frisch-UHF mit einem Fertiger auf dem Chillon-Viadukt bei Montreux (Fotos: August 2014).

Die Fahrbahnplatte des Willerzeller-Viadukts wird mit der UHF-Technologie wie folgt dauerhaft ertüchtigt: Der Belag und die Abdichtungsfolie werden abgetragen, damit die Betonoberfläche der Fahrbahnplatte mit Hochdruckwasser (HDW) behandelt und für den Einbau des Frisch-UHF vorbereitet werden kann. Es erfolgt ein HDW-Abtrag von etwa 10mm Beton; in Zonen mit Schäden infolge Bewehrungskorrosion wird der Beton bis in die erforderliche Tiefe abgetragen. Der Einbau der 30mm starken UHF-Schicht (Regelschichtstärke) erfolgt maschinell mit einem Fertiger, der die gesamte Breite von 4.5m bearbeiten würde. Die für die gesamte Viaduktfläche von rund 5'000 m² sind rund 150 m³ UHF erforderlich, die in maximal 3 Tagen eingebaut werden können.
